向家坝水电站翻坝转运横江大桥工程 水土保持监测总结报告

建设单位： 中国三峡建设管理有限公司向家坝与溪洛渡工程建设部

监测单位： 长江水利委员会长江流域水土保持监测中心站

2020 年 9 月

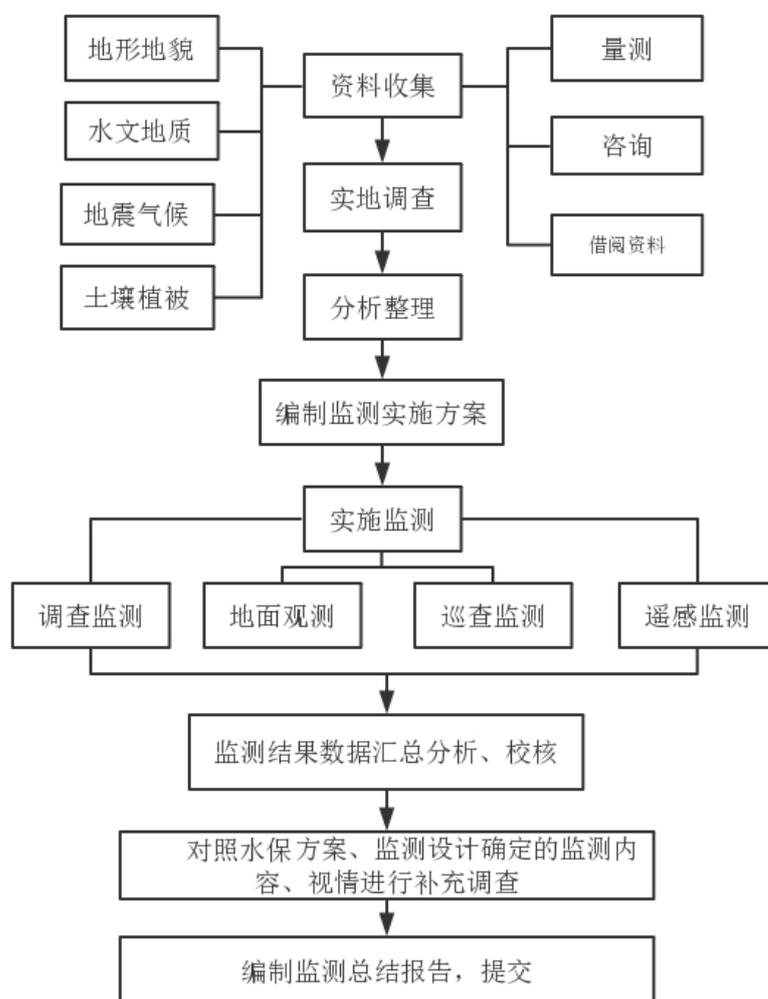
图 1-2 水土保持监测技术路线图

工程建设进度、防治责任范围动态监测、工程建设扰动土地面积、水土流失灾害隐患、水土流失及造成的危害、工程建设过程中水土流失动态变化、水土保持工程建设情况、水土流失防治效果以及水土保持设计、水土保持管理等情况进行监测。在开展水土保持监测工作期间，通过水土流失观测场法、调查监测、巡查监测等方法对项目区水土流失情况经行监测，实时监测建设过程的水土流失类型、强度和危害，及时掌握新增水土流失发展的变化趋势，了解水土保持措施的防护效果，并通过向建设单位、设计单位反馈监测结果来调整防护措施，有效减少水土流失。

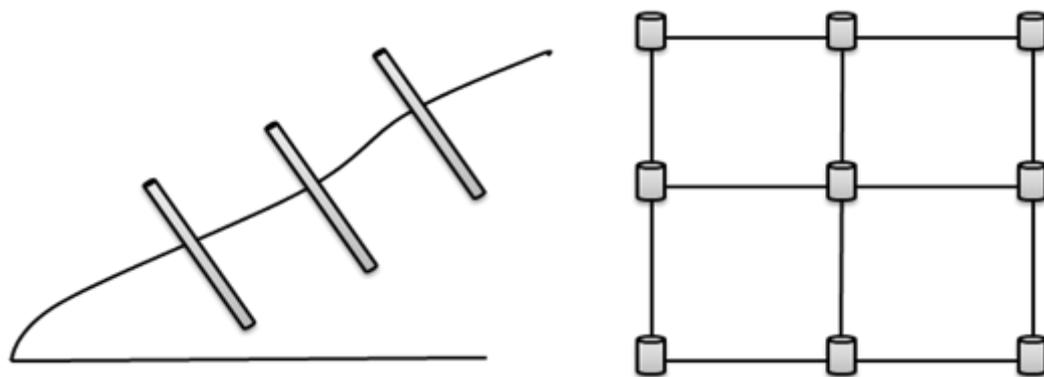
图 1-3 简易水土流失观测示意图

(1) 测钎法：将直径0.6cm、长50cm类似钉子形状的钢钎相距1m，分上中下、左中右纵横各3排（共9根）沿坡面垂直方向打入坡面，地面上漏出20cm，钉帽与坡面齐平，并在钉帽上涂上红漆，编号登记入册，周边用石块或绳子作好标记，以便定期观测土壤流失情况。样地面积可根据坡面实际情况进行调整，简易水土流失观测场布置见图1-4。

针对每个桩订小区，在每次现场监测时测出钉帽出露地面高度，并作好记录，结合上一次监测时记录的对应钉帽出露地面高度，计算出前后两次监测期间的侵蚀深度，再计算出土壤侵蚀深度和土壤侵蚀量。

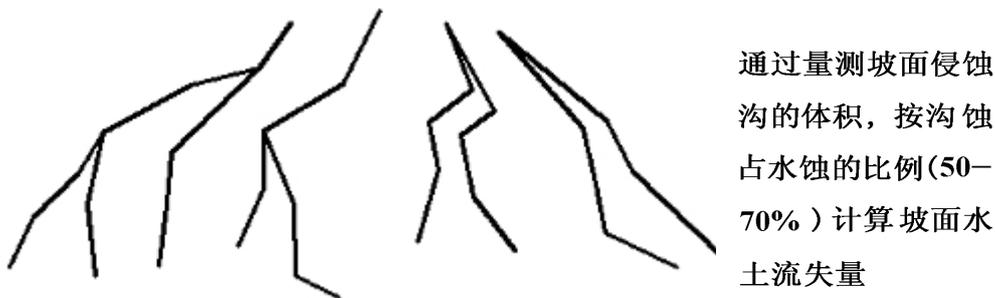
图 1-4 侵蚀沟法测量水土流失示意图

(2) 侵蚀沟样方法：在已经发生侵蚀的地方，通过选定样方，测定样方内侵蚀沟的数量和大小来确定侵蚀量。样方大小取 5~10m 宽的坡面，侵蚀沟按大(沟宽>100cm)、中(沟宽 30~100cm)、小(沟宽<30cm)分三类统计，每条沟测定沟长和上、中上、中、中下、下各部位的沟顶宽、底宽、沟深，推算流失量。

侵蚀沟样方法通过调查实际出现的水土流失情况推算侵蚀强度。重点是确定侵蚀历时和外部干扰。必须及时了解工程进展和施工状况，通过照相、录像等方式记录、确认水土流失的实际发生过程。详见下图 1-5。

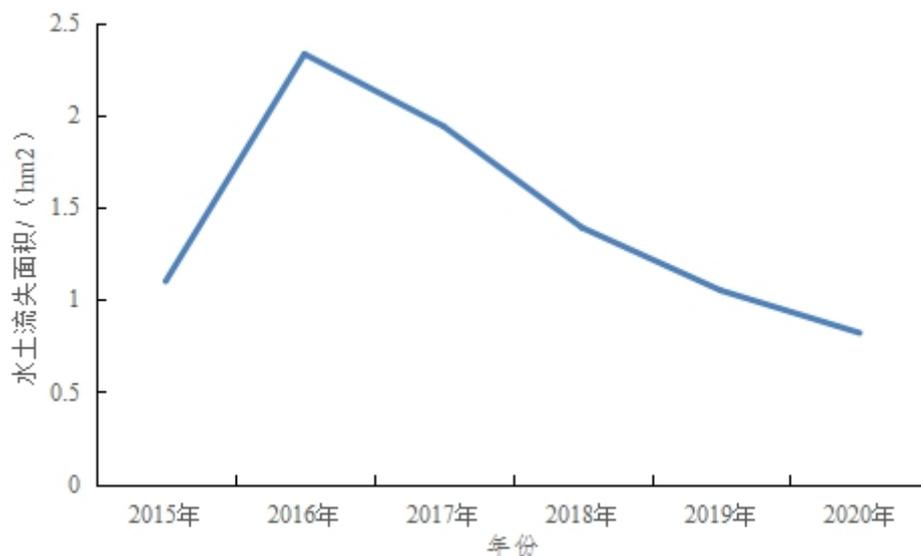
图 5-1 水土流失面积年度变化曲线图

行政区划	防治分区	面积 (hm ²)	水土流失面积 (hm ²)					
			2015 年	2016 年	2017 年	2018 年	2019 年	2020 年
水富市	引道工程区	0.76	0.34	0.76	0.67	0.45	0.32	0.11
	桥梁工程区	0.35	0.12	0.35	0.35	0.3	0.2	0.19
	施工生产生活区	0	0.00	0	0	0	0	0
	施工便道区	0.27	0.10	0.27	0.1	0.08	0.06	0.06
	临时堆土区	0.14	0.10	0.14	0.14	0.11	0.1	0.1
	小计	1.52	0.66	1.52	1.26	0.94	0.68	0.46
叙州区	引道工程区	0	0	0	0	0	0	0
	桥梁工程区	0.57	0.24	0.57	0.42	0.26	0.21	0.21
	施工生产生活区	0.11	0.15	0.11	0.21	0.16	0.14	0.13
	施工便道区	0.13	0.05	0.13	0.05	0.03	0.02	0.02
	临时堆土区	0	0.00	0	0	0	0	0
	小计	0.81	0.44	0.81	0.68	0.45	0.37	0.36
总计		2.33	1.10	2.33	1.94	1.39	1.05	0.82

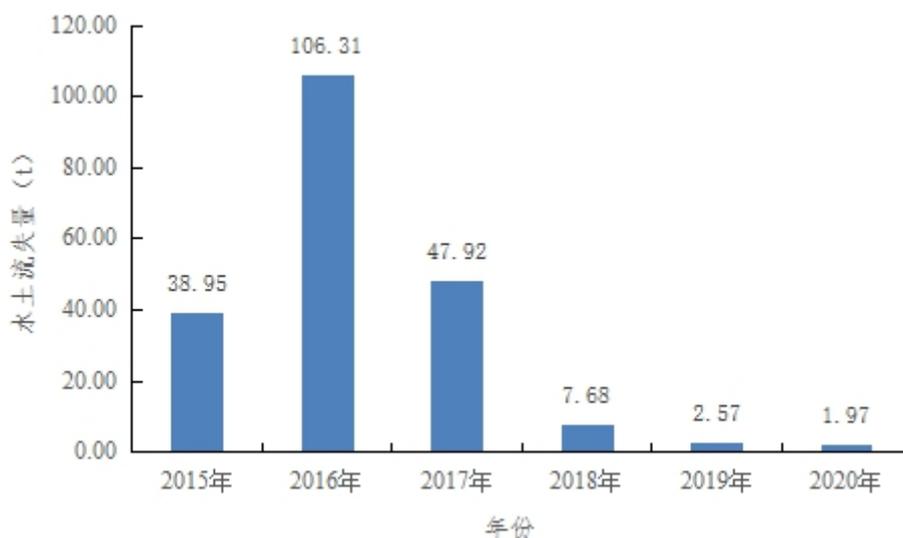
图 5-2 土壤流失量年度变化柱状图

我站通过查阅施工单位和监理单位的资料,结合水土保持监测技术手段,本项目水土流失总量为 205.39t。各年土壤流失量详见表 5-4。土壤流失量动态变化为:2015 年至 2016 年因工程施工造成大量开挖和弃渣,流失面积增大,土壤流失量增加,2016 年至 2017 年,随着水土保持措施的不断完善以及建筑及硬化面积不断增加,侵蚀面积和侵蚀强度逐年减小,土壤流失量也逐年减少,2018 年以后,随着植物措施不断完善和覆盖度提高,土壤流失量下降,变化趋势减缓,基本趋于稳定。

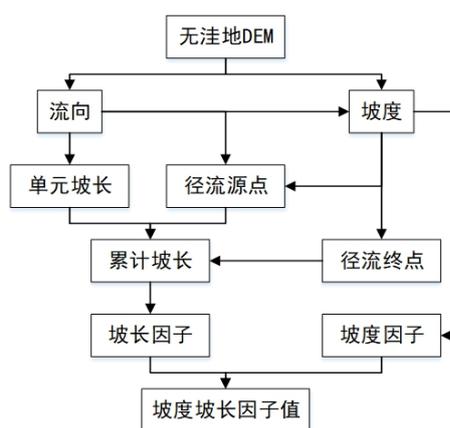
图 2-1 坡度坡长因子提取流程

式中，*S*—坡度因子（无量纲）； θ —坡度（°）。

生成的 LS 栅格数据分辨率为 30m（对应地形图比例尺 1:50000）。

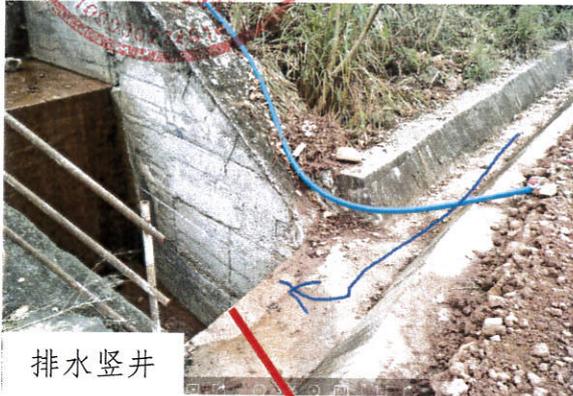
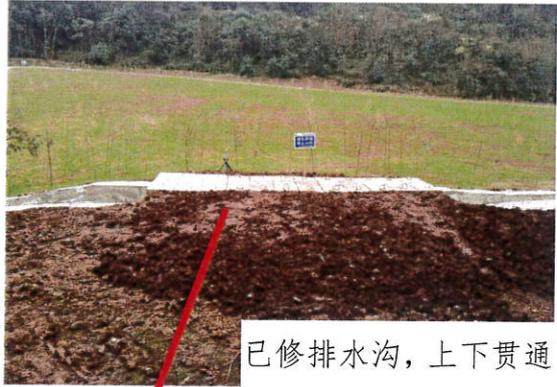
附图1 马延坡弃渣场排水系统图

序号	防治分区	位置或本地名	地理坐标	问题复核情况	整改情况	整改后现场照片
1	弃渣场防治区	马延坡	E104.384134 N28.635044	<p>经复核: (1) 向家坝水电站翻坝转运横江大桥工程 (以下简称横江大桥工程) 不设置弃渣场, 批复的水土保持方案拟弃于向家坝水电站设置的新滩坝弃渣场。横江大桥工程原计划2010年开工、2012年建成, 由于增设至水富港专线的跨铁路桥段匝道等种种因素, 推迟至2015年3月开工。由于新滩坝弃渣场已于2012年向家坝水电站蓄水后淹没, 横江大桥工程弃渣实际运往由我部负责建设的向家坝灌区工程南总干渠首部取水隧洞工程设置的马延坡弃渣场。</p> <p>(2) 马延坡弃渣场为南北总干渠工程设置的弃渣场, 渣场已布设了较为完善的截排水系统, 2018年8月起委托中南院开展稳定性评估工作, 评估结果显示马延坡渣场在正常工况、地震工况、暴雨工况下整体和局部均稳定。结合现场查阅马延坡弃渣场设计图纸, “断开”处为马延坡弃渣场入口处, 此处为排水沟的最高点, 高出两侧2m左右。</p>	<p>(1) 横江大桥工程不涉及新增弃渣场, 仅将弃方位置进行调整, 目前正在向马延坡弃渣场所在地水富市水务局进行报备。</p> <p>(2) 截至目前, “断开”部分已修建排水沟, 上下贯通, 结合马延坡弃渣场底部设置的排水涵洞, 内侧排水通过排水竖井接至排水涵洞(见附图1), 从而排出渣场。</p>	见附图1
2	引道占地区	西岸	E104.415641 N28.620401	<p>经复核: 横江大桥两岸引道工程截排水措施个别部位有待完善, 路基边坡部分未硬化或绿化。截至目前, 已整改 (见附图2)。</p>	<p>大桥两岸引道工程截排水措施已施工完工。路基边坡大部分已实施植被措施, 目前边坡网格梁已完成施工并撒播草籽 (见附图2)。</p>	见附图2

排水竖井

已修排水沟，上下贯通

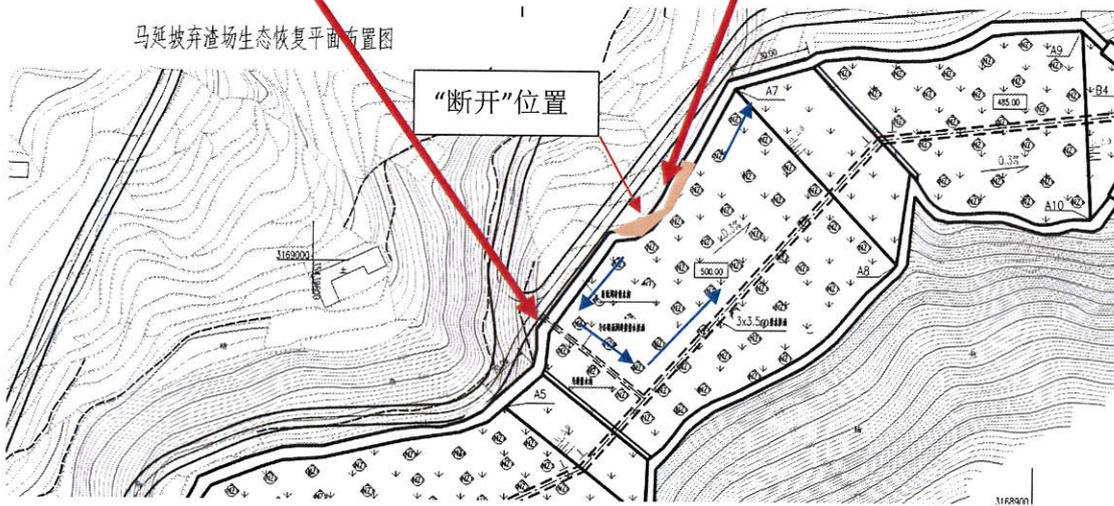
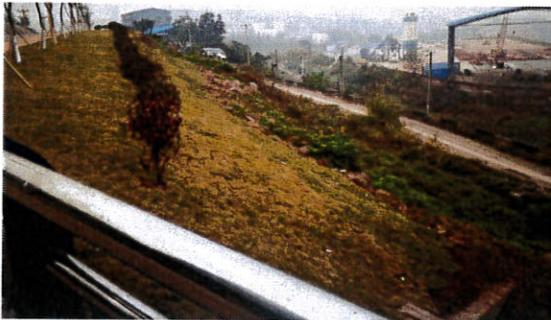
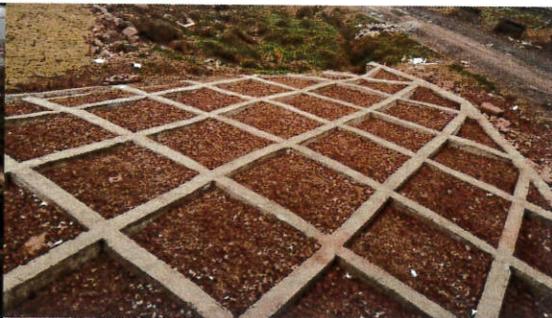
附图2

横江大桥已绿化的边坡

横江大桥已实施的排水沟及网格梁

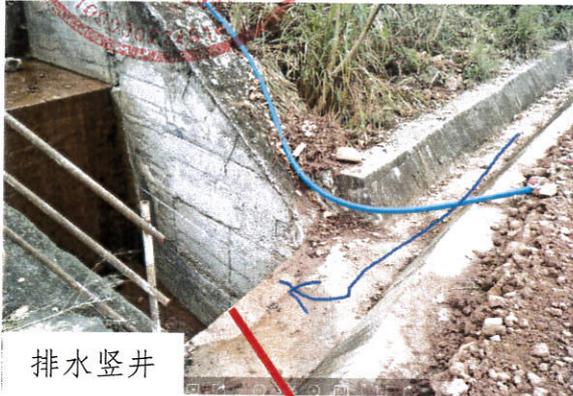
附图1 马延坡弃渣场排水系统图

序号	防治分区	位置或本地名	地理坐标	问题复核情况	整改情况	整改后现场照片
1	弃渣场防治区	马延坡	E104.384134 N28.635044	<p>经复核:(1)向家坝水电站翻坝转运横江大桥工程(以下简称横江大桥工程)不设置弃渣场,批复的水土保持方案拟弃于向家坝水电站设置的新滩坝弃渣场。横江大桥工程原计划2010年开工、2012年建成,由于增设至水富港专线的跨铁路桥段匝道等种种因素,推迟至2015年3月开工。由于新滩坝弃渣场已于2012年向家坝水电站蓄水后淹没,横江大桥工程弃渣实际运往由我部负责建设的向家坝灌区工程南总干渠首部取水隧洞工程设置的马延坡弃渣场。</p> <p>(2)马延坡弃渣场为南北总干渠工程设置的弃渣场,渣场已布设了较为完善的截排水系统,2018年8月起委托中南院开展稳定性评估工作,评估结果显示马延坡渣场在正常工况、地震工况、暴雨工况下整体和局部均稳定。结合现场查阅马延坡弃渣场设计图纸,“断开”处为马延坡弃渣场入口处,此处为排水沟的最高点,高出两侧2m左右。</p>	<p>(1)横江大桥工程不涉及新增弃渣场,仅将弃方位置进行调整,目前正在向马延坡弃渣场所在地水富市水务局进行报备。</p> <p>(2)截至目前,“断开”部分已修建排水沟,上下贯通,结合马延坡弃渣场底部设置的排水涵洞,内侧排水通过排水竖井接至排水涵洞(见附图1),从而排出渣场。</p>	见附图1
2	引道占地区	西岸	E104.415641 N28.620401	<p>经复核:横江大桥两岸引道工程截排水措施个别部位有待完善,路基边坡部分未硬化或绿化。截至目前,已整改(见附图2)。</p>	<p>大桥两岸引道工程截排水措施已施工完工。路基边坡大部分已实施植被措施,目前边坡网格梁已完成施工并撒播草籽(见附图2)。</p>	见附图2

排水竖井

已修排水沟，上下贯通

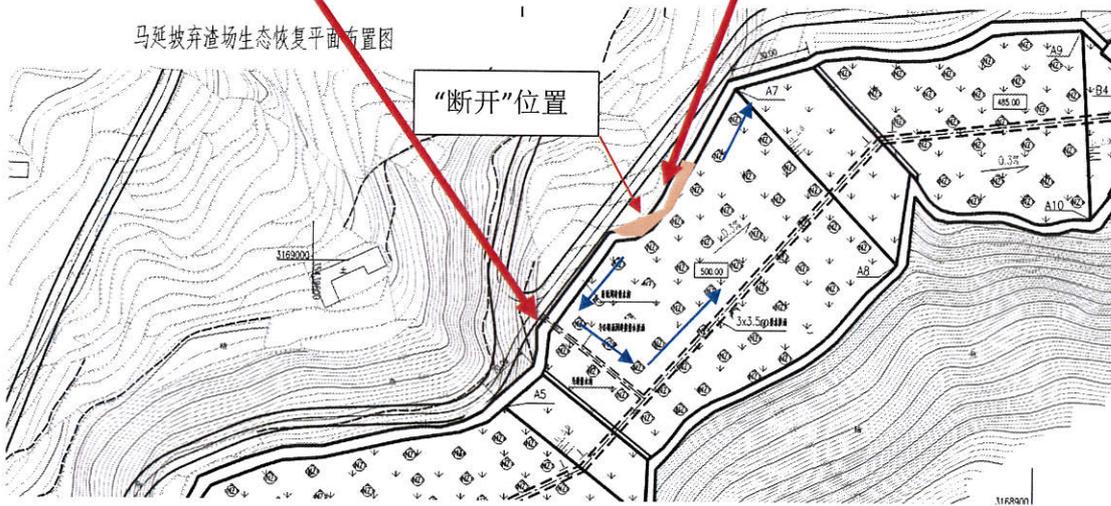
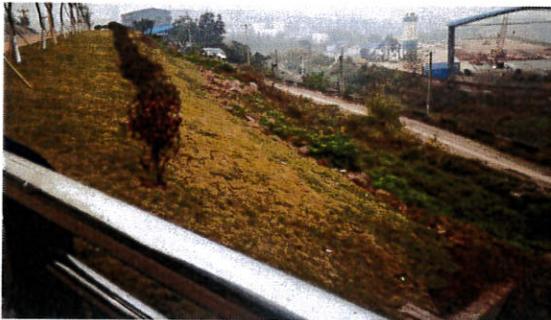
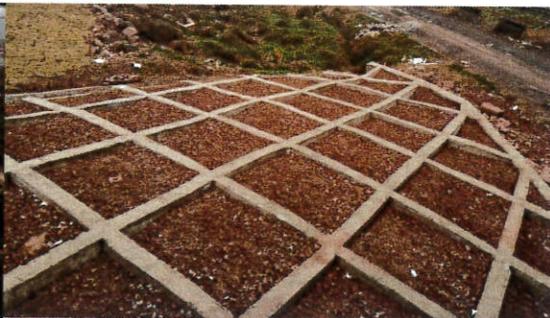
附图2

横江大桥已绿化的边坡

横江大桥已实施的排水沟及网格梁
